DOKUMENTATION,
BEFUND UND ARBEITBERICHT

Konsolentisch

Restaurierung

Thomas Sensburg

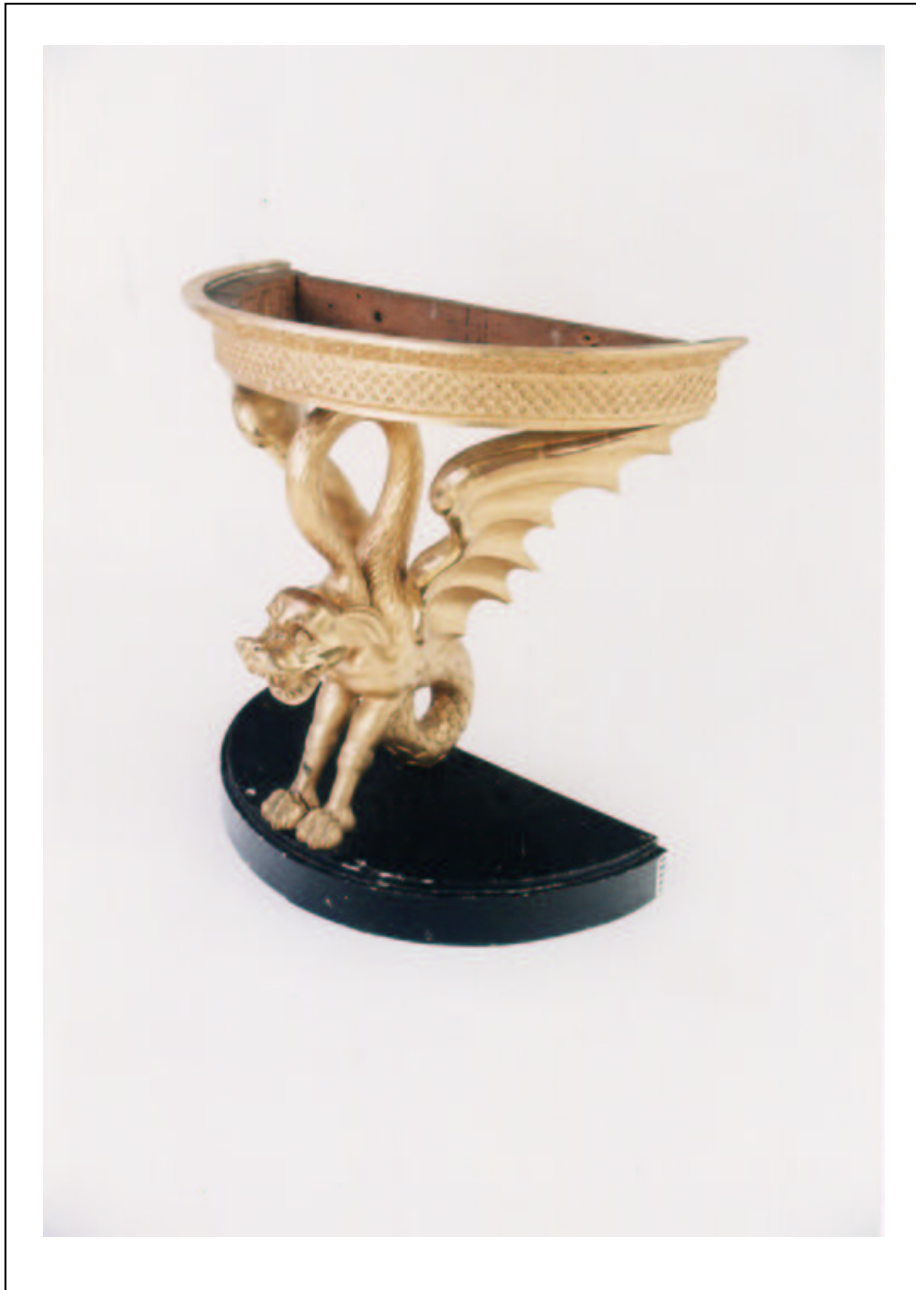
Abb.1: Konsoltisch vor der Restaurierung, Gesamtansicht

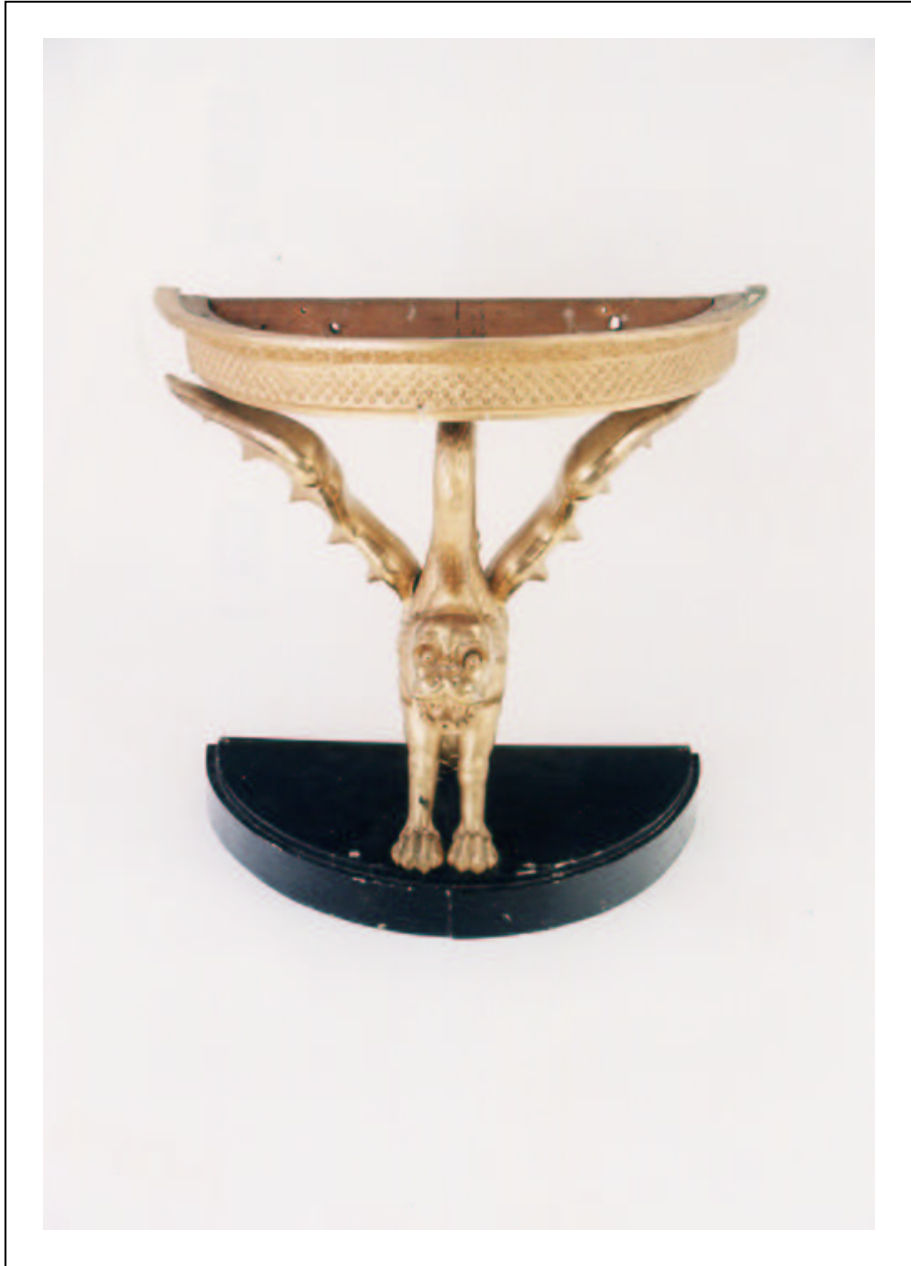
Abb.2: Konsoltisch vor der Restaurierung, Frontalansicht

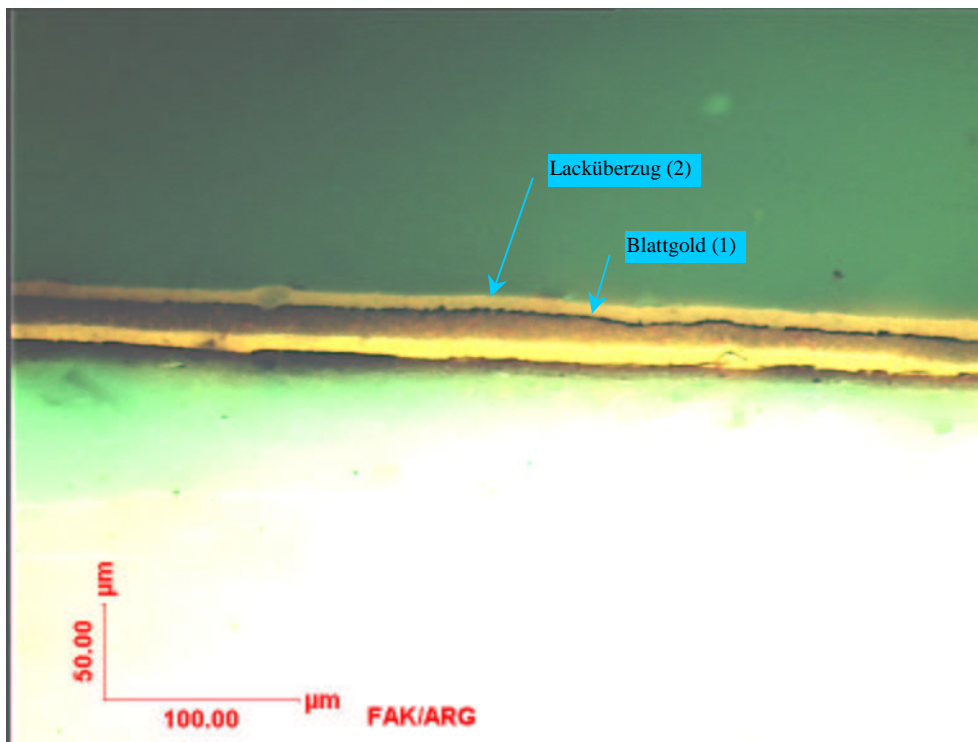
Abb.8: Querschliff Nr.1110; Vergrößerung 20x; UV-Licht; Filter 2

Wie auf Abbildung 8 deutlich zu erkennen ist, befindet sich tatsächlich ein dünner Lacküberzug (1) auf der Mattvergoldung (2) bei Chimäre und Plattenaufsatz. In UV – Licht fluoresziert diese Schicht orange. Es liegt der Schluss nahe, daß es sich hierbei um ein Naturharz handelt.

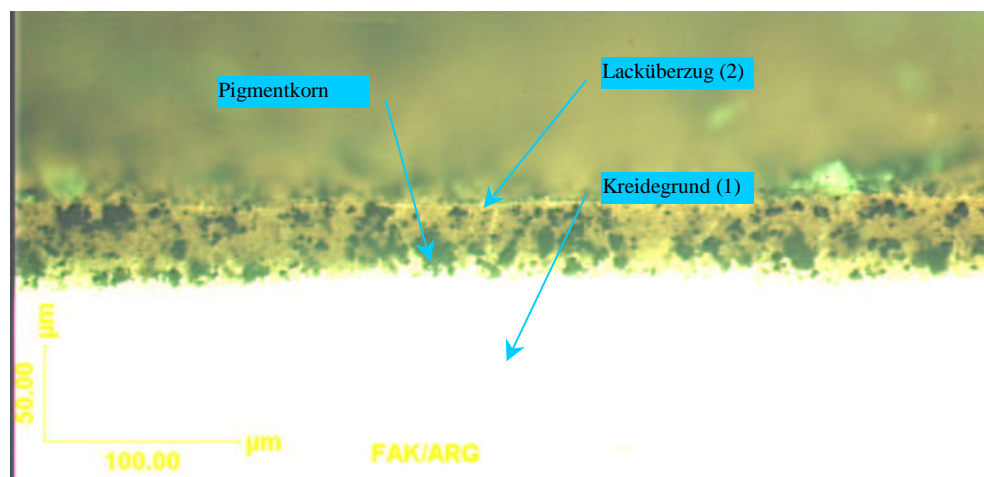
Abb.11: Querschliff Nr.1113; Vergrößerung 20x; UV-Licht; Filter 2

Die Feinkörnigkeit des Pigments deutet auf die Verwendung von Rußschwarz.
Es handelt sich mit hoher Wahrscheinlichkeit um einen mit Rußschwarz pigmentierten Naturharzlack.

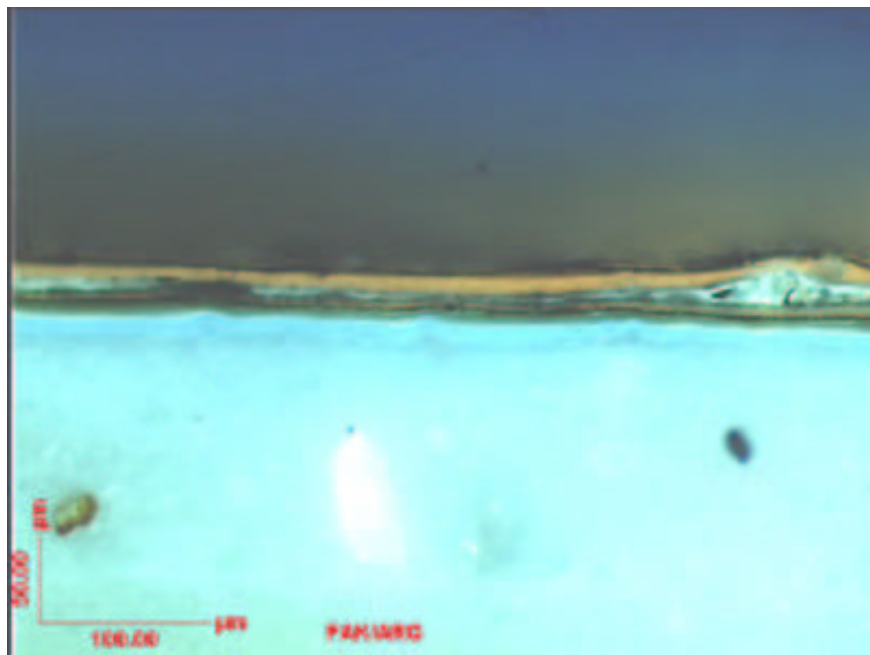
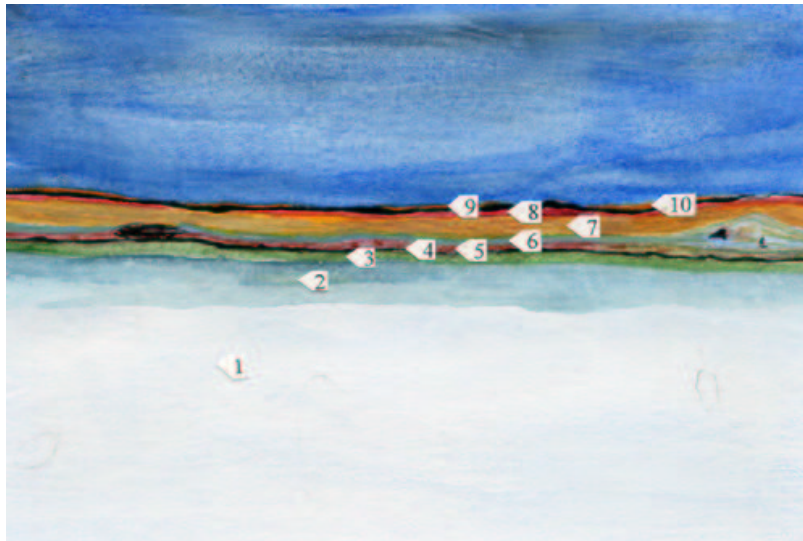
Abb.12: Querschliff Nr.1114; Vergrößerung 20x; UV-Licht; Filter 3

Abb.13: Querschliff Nr.1114; Umzeichnung in Fluoreszenzfarben

An Querschliff Nr. 1115 und 1112 zeigte sich ein identischer Schichtenaufbau. Die Querschliffe zeigten, dass die Figur und der Plattenaufsatz komplett überfasst wurden, wohl um die schadhafte erste Fassung zu überdecken.

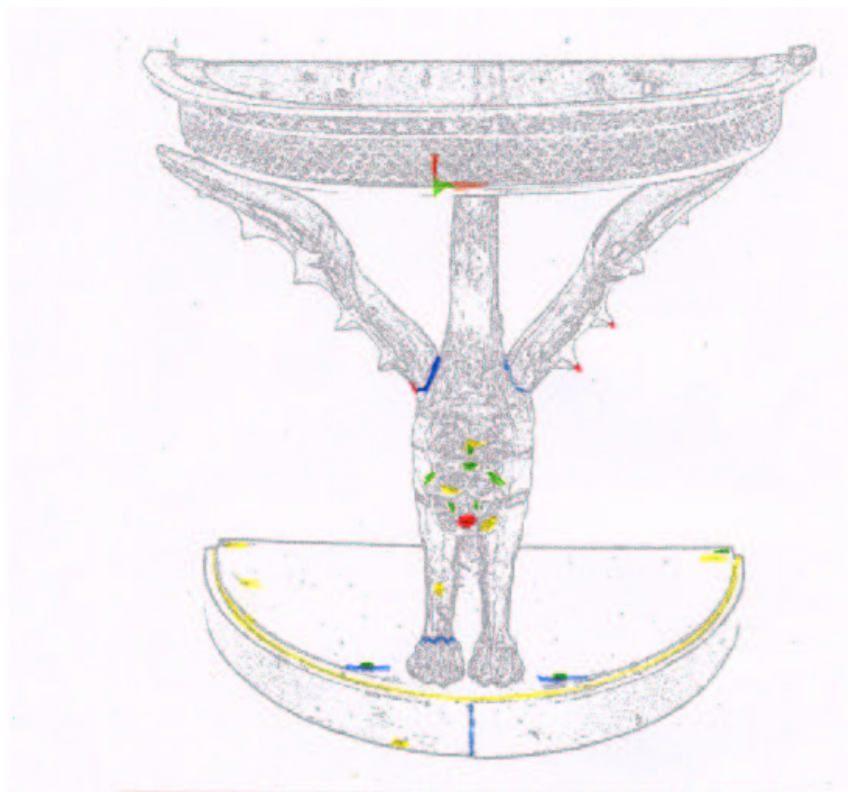
Abb.14:Schematische Darstellung frontal

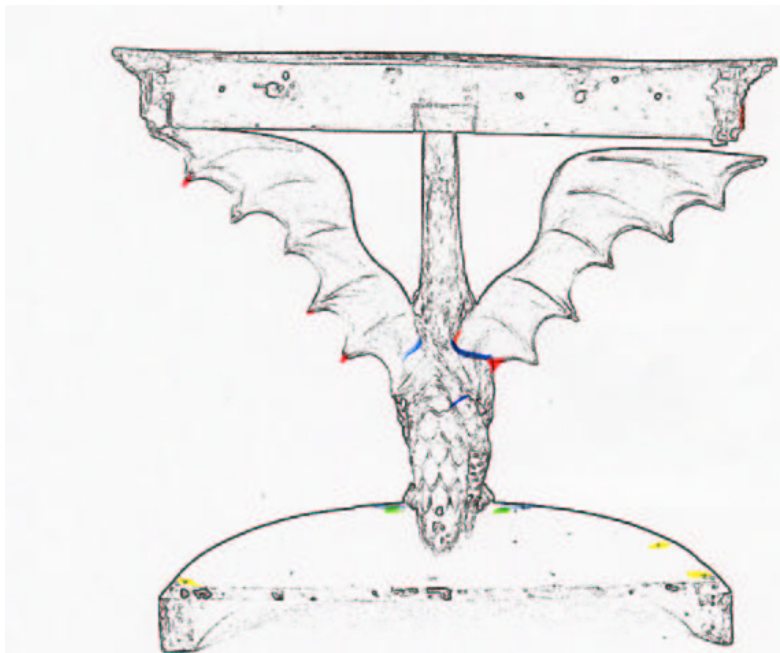
Abb.15:Schematische Darstellung Rückseite

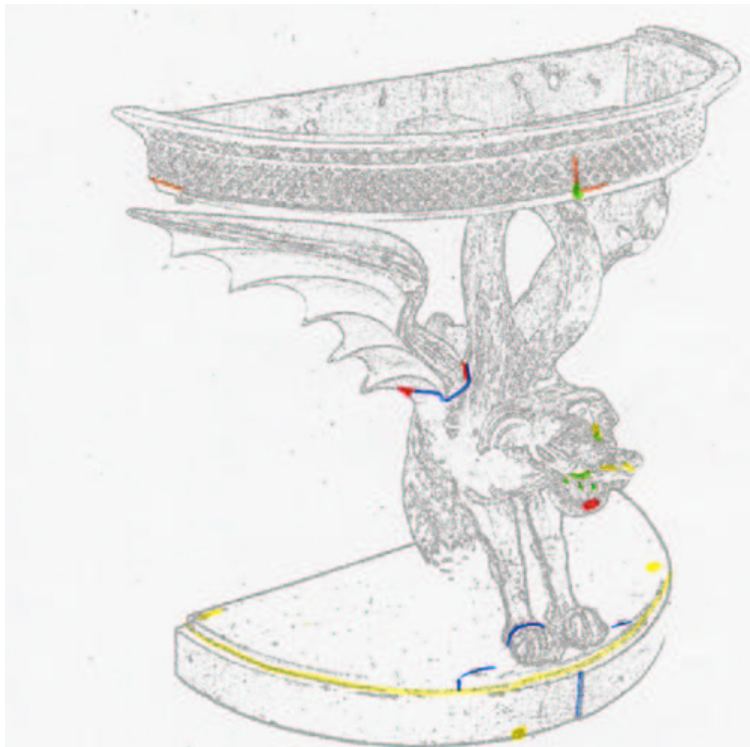
Abb.16:Schematische Darstellung Linke Seite

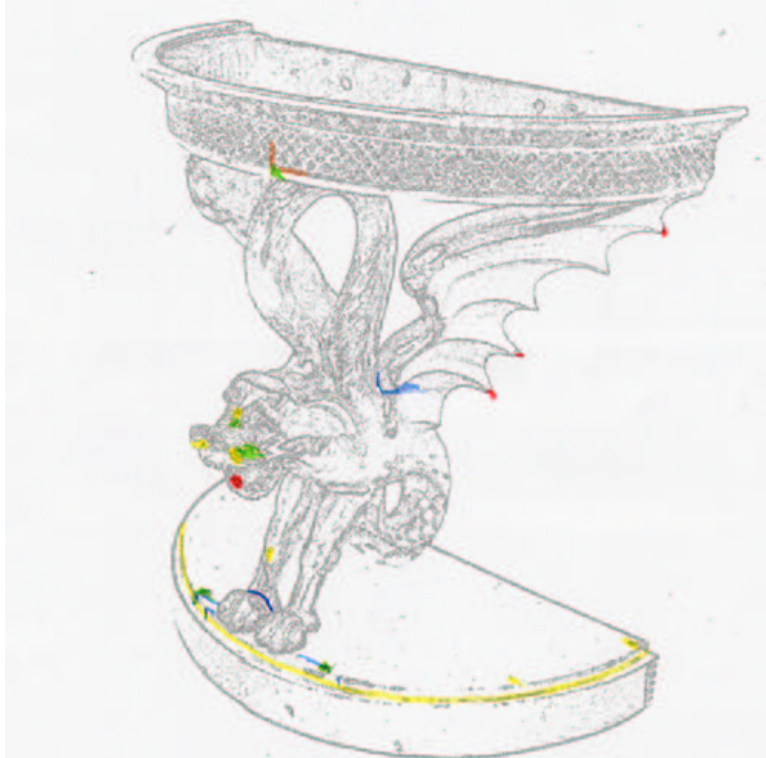
Abb. 17: Schematische Darstellung Rechte Seite

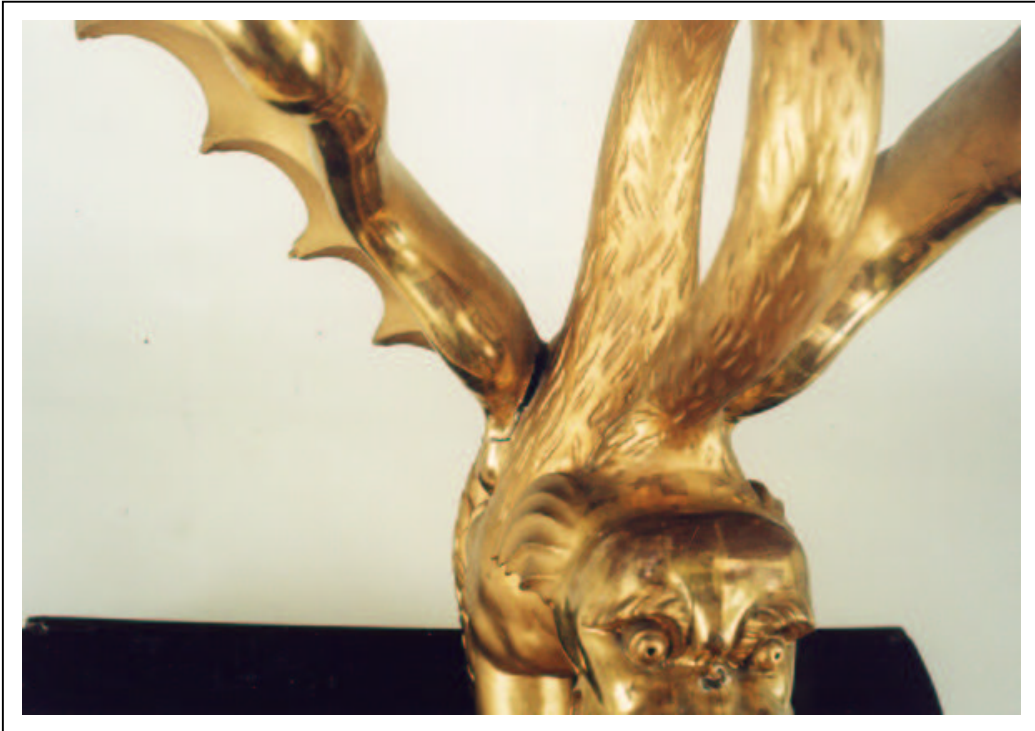
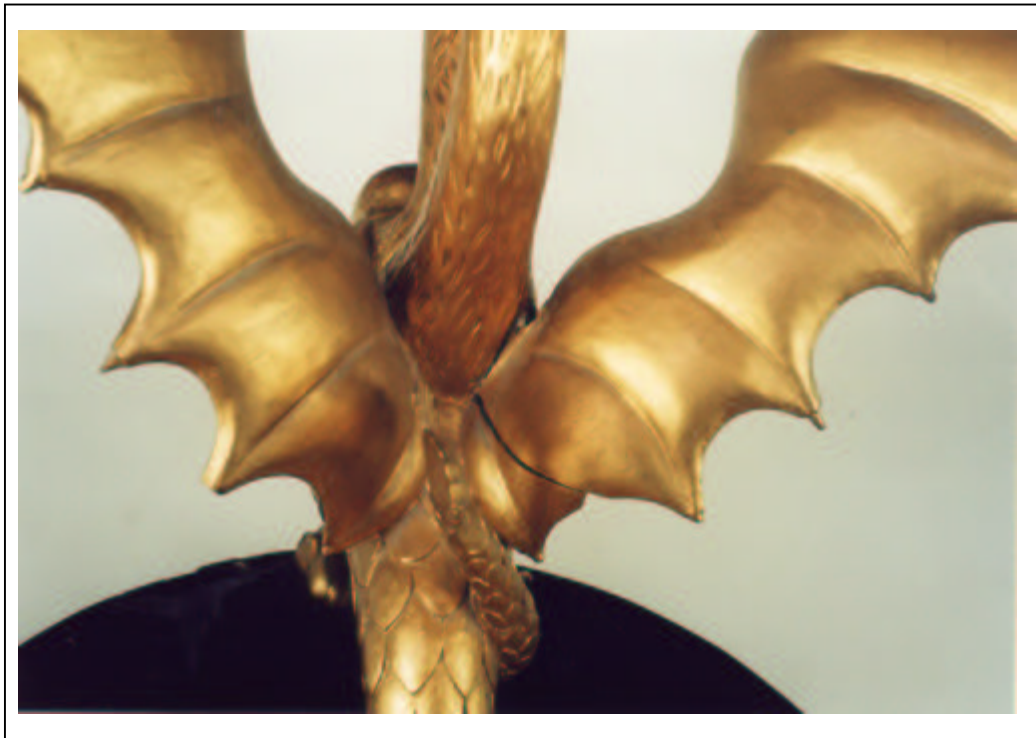
- Befund: Das Schwanzende und die beiden Flügel sind an den Fügstellen gebrochen und gelockert.
- Vorschlag: Festigung und Neuanpassung der Verbindungen
 Der Bruch am linken Flügel ist so gravierend, dass die stützende Funktion zur Aufsatzplatte nicht mehr gegeben ist.
 Es soll eine konstruktive Lösung gefunden werden, welche die Funktion wiederherstellt, ohne die optische Erscheinung zu verändern.
- Denkbar wäre hierzu eine Lösung mittels einer Plexiglasscheibe, welche rückseitig angebracht den Plattenaufsatz mit dem Sockel verbindet, und somit die Figur weitgehend entlastet.
 - Die fixe Verbindung der Flügelenden mit dem Plattenaufsatz, was eine Verbesserung der Statik der Gesamtkonstruktion mit sich bringen würde.
 - Die Verbindung der Flügelenden mittels einer Spange, welche die Spitzen der Flügel schonend überfängt, und so die Statik wiederherstellt.

Abb.18: Detail der Bruchstelle am linken Flügel

Abb.19: Detail der Bruchstelle am linken Flügel

Schaden	Getroffene Maßnahme
Das Schwanzende und die beiden Flügel sind Anstückungen und waren an den Fügstellen gebrochen und gelockert.	<p>Festigung und Neuanpassung der Verbindungen des rechten Flügels und des Schwanzendes mit Glutinleim.</p> <p>Der Bruch am linken Flügel war so gravierend, dass die stützende Funktion zur Aufsatzplatte nicht mehr gegeben war.</p> <p>Der Bruch wurde mit dem 2 - Komponenten Kunstharz Biresin LM neuverleimt, um die sichere Einleitung der Kraftmomente in den Chimärenkorpus zu gewährleisten.</p> <p>Durch die anschließende Verbindung der beiden Flügelenden mittels einer Spange, welche die Spitzen der Flügel schonend überfängt, konnte die Statik weitgehend wiederhergestellt werden.</p>

Schaden	Getroffene Maßnahme
Am linken Flügel besteht ein ca 5mm breiter Spalt in der Flügelinnenseite.	Schließen des Spalts durch Kreidegrundkitt und anschließende Neuvergoldung.

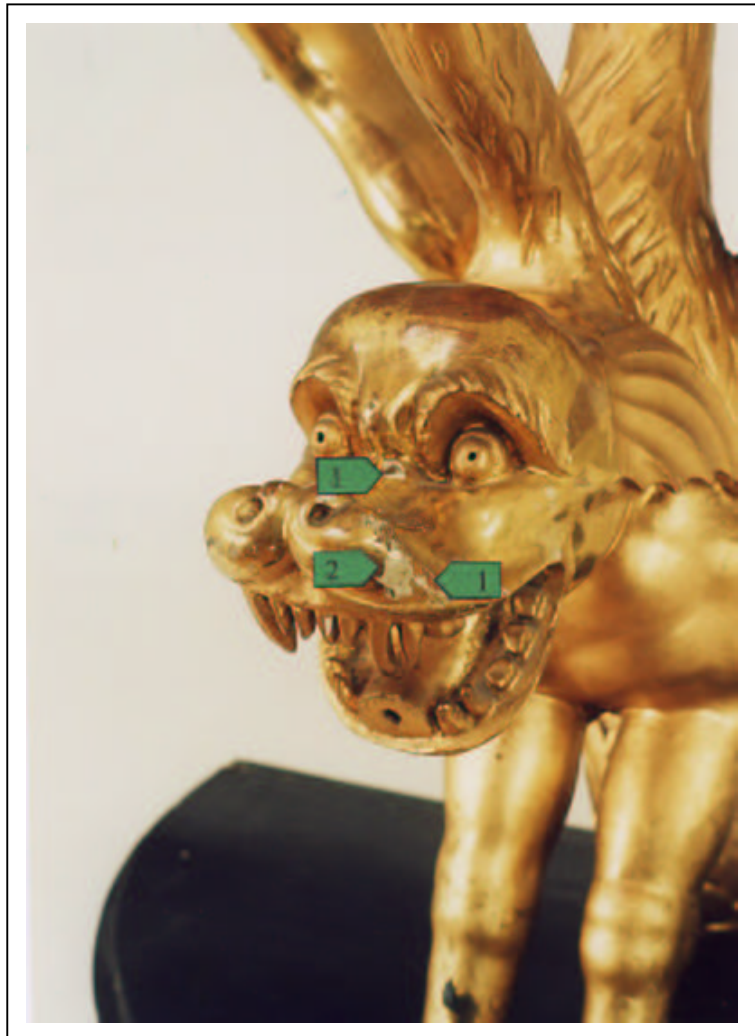
Befund: Rissbildung/Schollenbildung an Glanz- und Mattvergoldung bei den Fügstellen der Einzelteile der Figur

Abb.20: Detail der Schäden an der Fassung

1	Abplatzungen bis auf Träger
2	Schollenbildung

Schaden	Getroffene Maßnahme
Rissbildung bzw. Schollenbildung an Glanz- und Mattvergoldung an den Fügstellen der Einzelteile der Figur.	Risse und Schollen wurden mittels Hasenleim 30-50g auf /1Liter H ₂ O gesichert, wobei der Heizspachtel verwendet wurde.

Schaden	Getroffene Maßnahme
Abplatzungen teilweise bis auf das Trägerholz in Glanz- und Mattvergoldung	Sicherung und anschließender Neuaufbau des Kreidegrundes mit Neuvergoldung.

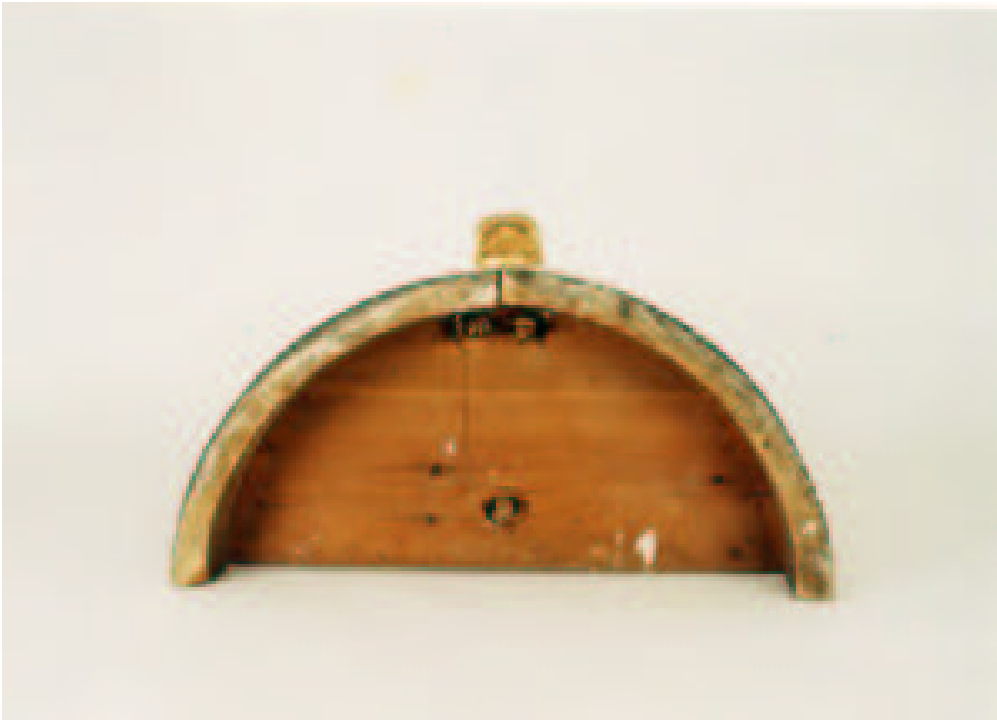
Abb.21: Detail der Versatzbildung am Sockel

Schaden	Getroffene Maßnahme
Die Sockelleisten zeigten einen Versatz im Stoß	Es wurde rückseitig eine Verbindungsplatte aus Kiefernholz angebracht. Zur Befestigung wurden Schrauben verwendet.

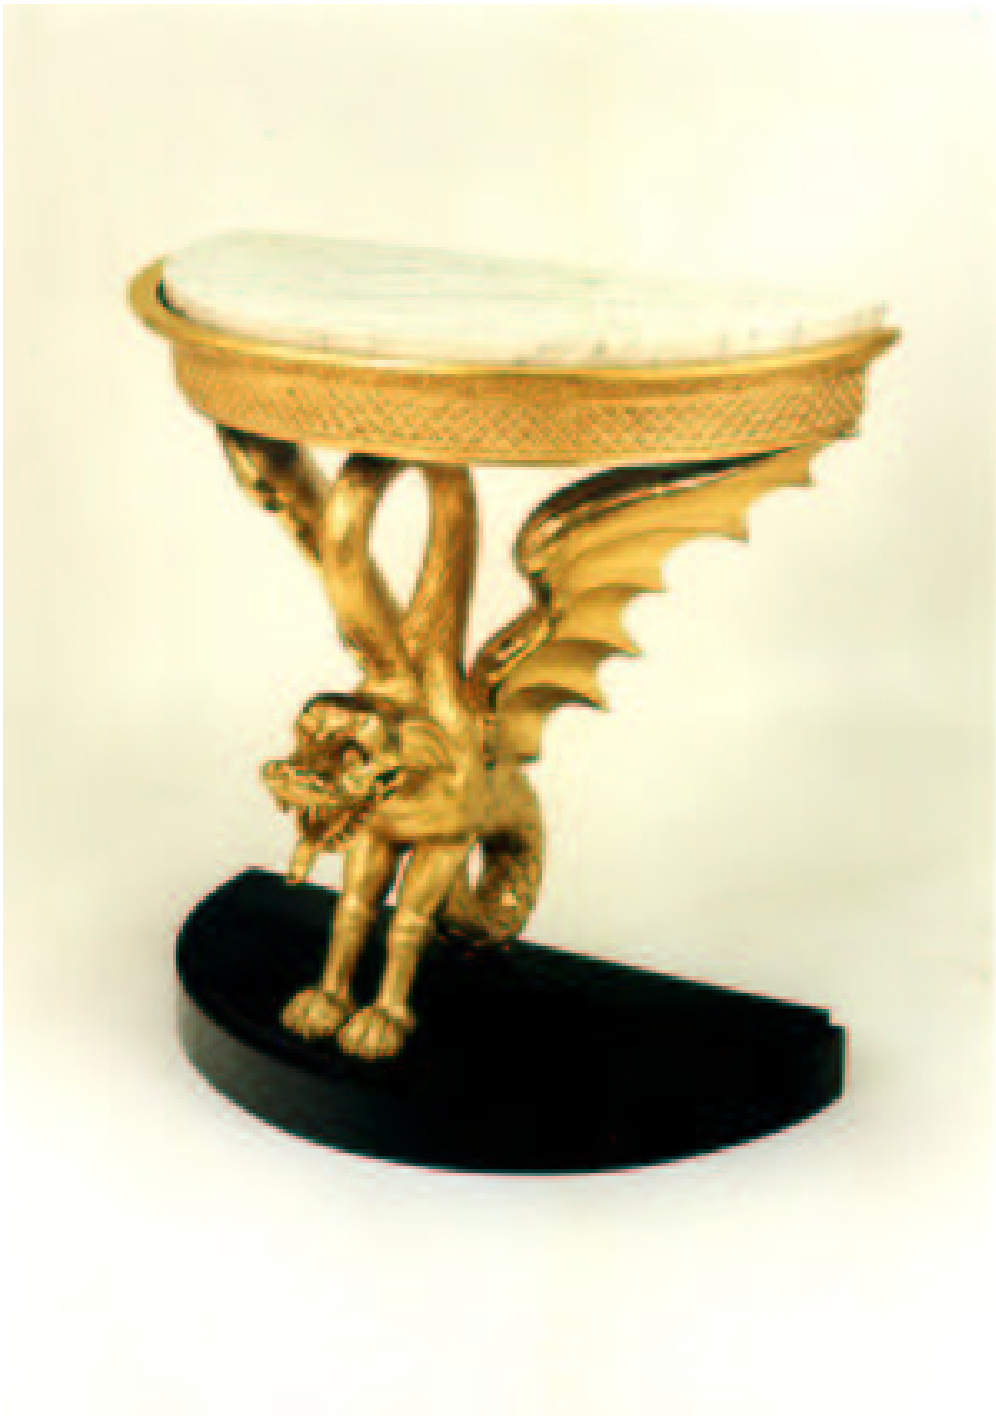
Abb.22: Konsoltisch nach der Restaurierung, Gesamtansicht

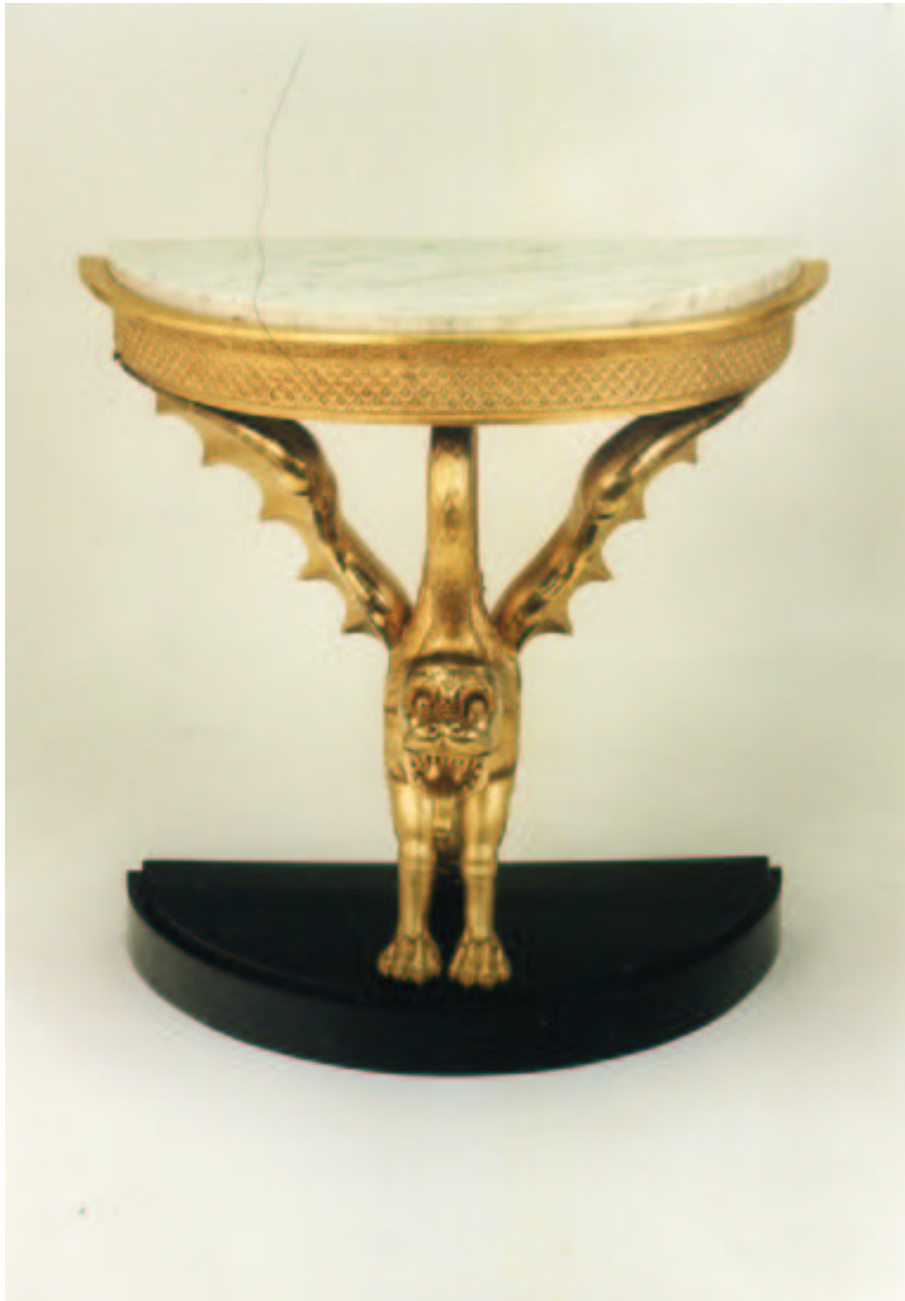
Abb.23: Konsoltisch nach der Restaurierung, Frontalansicht
