Dokumentation und Arbeitsbericht

Restaurierung und Konservierung einer Louis XVI Kommode

Schöffelding, den 27.12.02

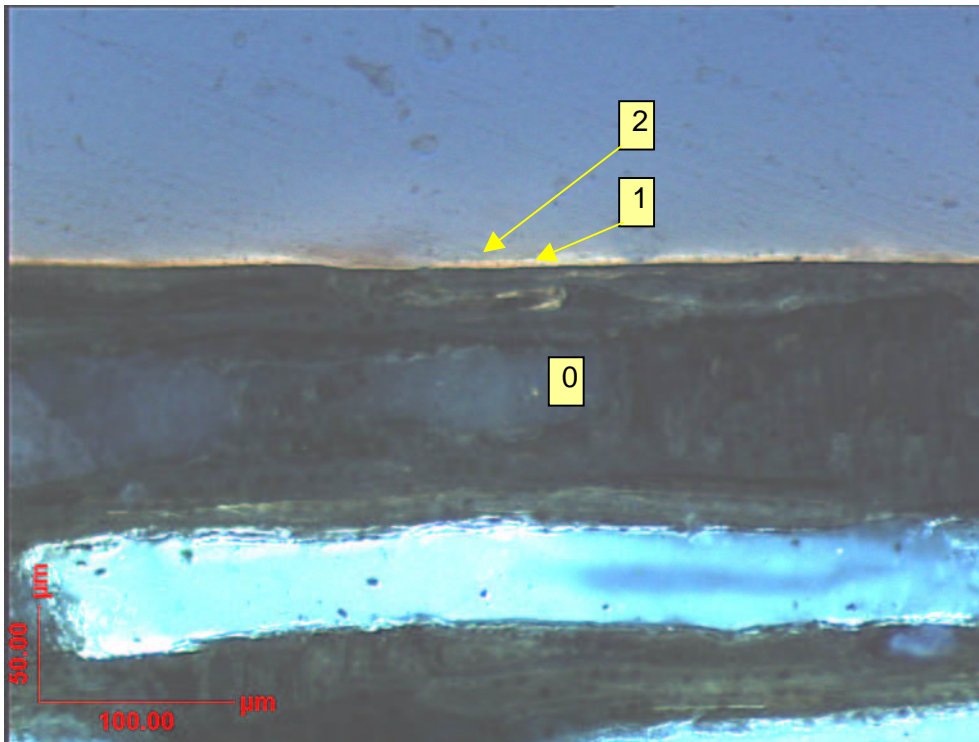
Querschliff Nr. 2, 20fach vergrößert;UV – Filter2

Objekt:	Louis XVI Kommode	
Probe Nr.:	2	Datum :24.11.02
Entnahmestelle:	Splitter; Schadstelle untere Traverse; Mitte	
Charakteristik:	Probe mit Trägerholz

Schicht	Bezeichnung	Funktion
2	Dünne Weiß fluoreszierende Schicht	Wachs/Schmutzschicht
1	Gelb-orange fluoreszierende Schicht	Firnisschicht
0		Trägerholz

Die Oberflächenuntersuchung zeigten, daß es sich bei dem Firnis mit hoher Wahrscheinlichkeit um eine gealterte Schellackoberfläche handelt. Es konnten keine Grundierungen auf Öl oder Leimbasis festgestellt werden. Die Oberfläche ist mit einer Wachs/Schmutzschicht verunreinigt. Diese rührt von unsachgemäßer Reinigung mit Möbelpflegetechnik her. Diese Schicht lässt sich gut mit Terpentinöl entfernen.
